简车宝
JIAN CHE BAO

车辆检测评估报告

**捷豹 XF(进口) 2013款 XF 3.0T V6 SC
风华版**

VIN 码：SAJA*****7415

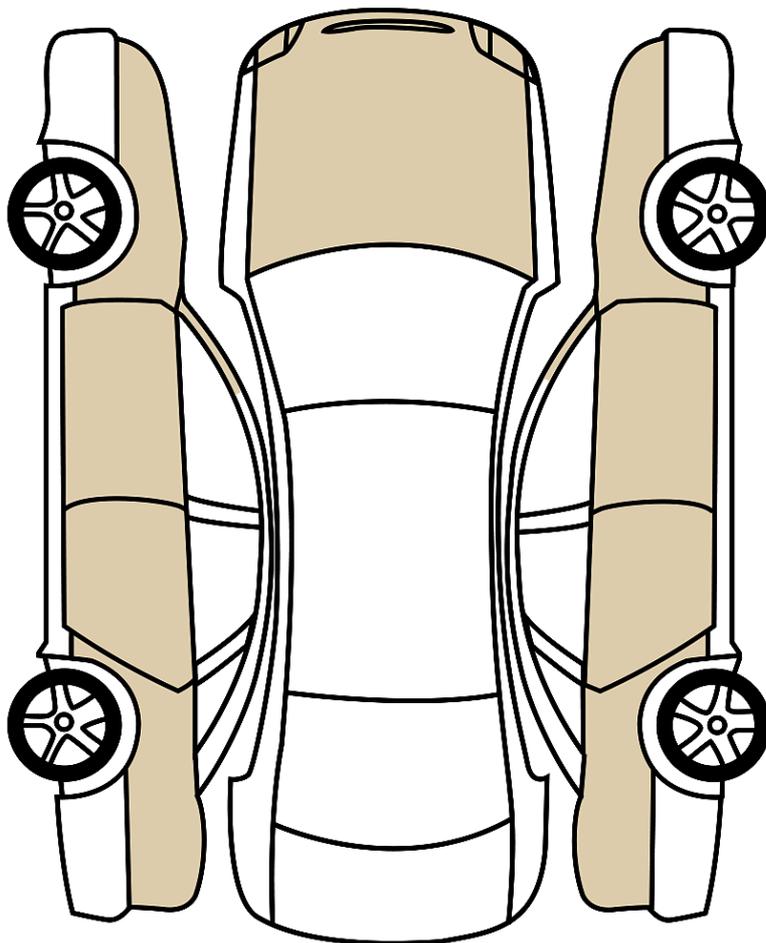
漆面检测 | 漆面护理：未处理

检测项	结果	检测项	结果
右前翼子板	! 重新喷漆	右A柱外侧	! 重新喷漆
右前车门	! 重新喷漆	右B柱外侧	未见异常
右后车门	! 重新喷漆	右C柱外侧	未见异常
右后翼子板	! 重新喷漆	行李箱盖/尾门	未见异常
左后翼子板	! 重新喷漆	左C柱外侧	未见异常
左后车门	! 重新喷漆	左B柱外侧	未见异常
左前车门	! 重新喷漆	左A柱外侧	! 重新喷漆
左前翼子板	! 重新喷漆	前机舱盖	! 重新喷漆
车顶部	未见异常

检测汇总：重新喷漆11处

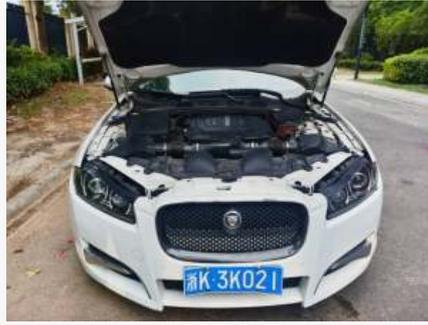
发动机舱全图

检测项	结果	检测项	结果
发动机	未见异常	发动机气门室盖	未见异常
发动机油底壳	未见异常	发动机漏油部分	未见异常
发动机中缸	未见异常	发动机曲轴后油封	未见异常
发动机时规盖	未见异常	发动机涡轮增压	未见异常
变速箱	未见异常	变速箱油底壳	未见异常
备注：	气门室盖及前端盖有渗油痕迹可洁净

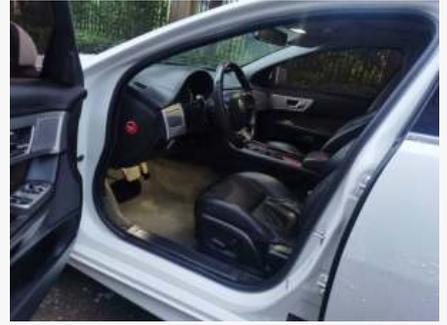
前排内饰

检测项	结果	检测项	结果
主驾驶座椅	未见异常	主驾驶座椅手柄	未见异常
副驾驶座椅	未见异常	副驾驶座椅手柄	未见异常
后排座椅	未见异常	中控台	未见异常
方向盘	未见异常	顶棚	未见异常
手刹拉杆	未见异常	后排空调操作区	未见异常
排挡杆及防护罩	未见异常	车内地板胶皮	未见异常
油门踏板	未见异常	刹车踏板	未见异常
备注:	主驾驶座椅及左前门内饰板正常的磨损, 车顶棚仪表台板清洗即可

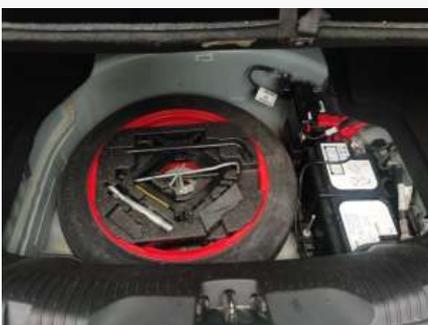
后备箱: 未见异常
